## ANALISIS KEHILANGAN AIR DAN EFISIENSI SALURAN (STUDI KASUS SALURAN SEKUNDER BANTUL DI PEKALONGAN)

### Abstrak

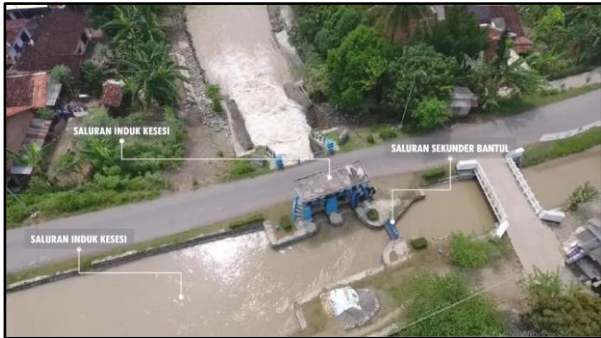
Gambar 1. Tampak Atas Saluran Sekunder Bantul (BBWS Pemali Juana, 2022)

Saluran Sekunder Bantul berfungsi untuk mendistribusikan air dari Saluran Induk Kesesi. Dengan panjang sekitar 5,1 kilometer, saluran ini dirancang untuk mengalirkan air secara efisien ke lahan seluas 501,50 hektar. Saluran Sekunder Bantul mengalirkan air untuk ke sawah-sawah untuk menjaga produktifitas hasil panen. Operasi dan Pemeliharaan pada Saluran Sekunder Bantul sangat penting untuk ketersediaan air yang stabil serta mendukung para petani di Kabupaten Pekalongan. Berkat infrastruktur irigasi,

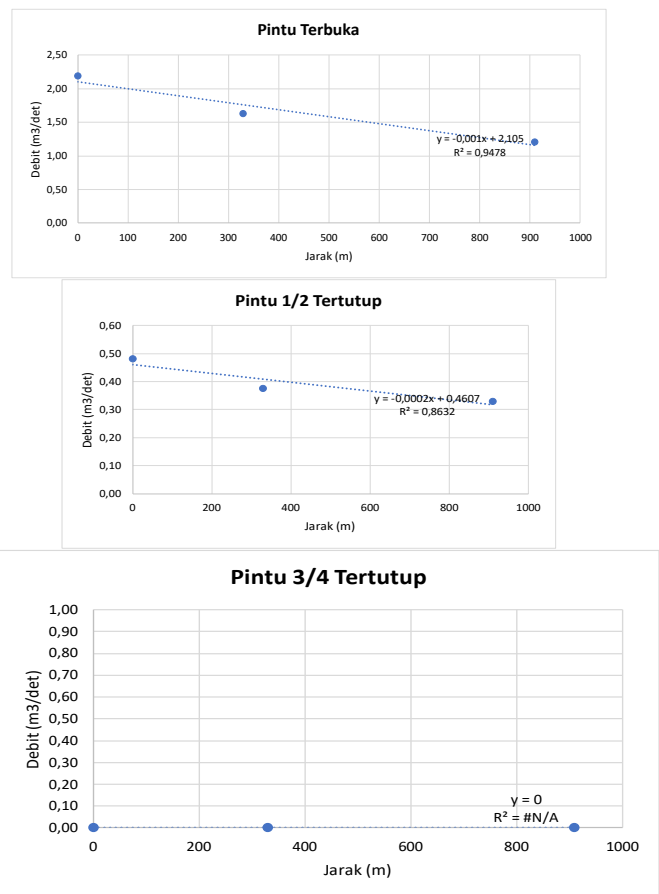
Grafik persamaan debit terhadap jarak menggambarkan hubungan antara laju aliran suatu fluida (debit) dengan jarak tertentu dari suatu titik referensi. Pada grafik ini, sumbu horizontal (x) mewakili jarak dari titik referensi, sedangkan sumbu vertikal (y) mewakili debit, yaitu jumlah volume fluida yang melewati suatu penampang per satuan waktu.

Gambar 3. Grafik Persamaan Debit terhadap Jarak
