Perancangan Akustik pada Bangunan Bersejarah

Frengky Benediktus Ola

Prodi Arsitektur, Universitas Atma Jaya Yogyakarta
frengky.ola@uajy.ac.id

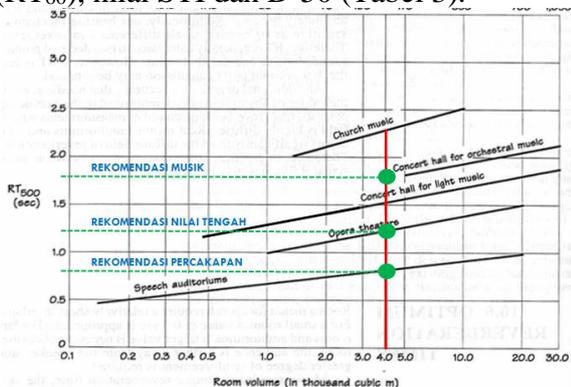
Gambar 1. Penentuan Waktu Dengung Ruang Ibadah Gereja Sta. Perawan Maria-Purworejo Berdasarkan Volume Ruang

Standar waktu dengung ruang dapat ditentukan dengan mengacu pada volume ruang atau fungsi ruang tersebut (Gambar 1). Perbaikan akustik ruang akan berfokus pada meningkatkan kejelasan bunyi percakapan (pidato) yang diterima umat. Dengan demikian maka parameter atau variabel yang akan ditinjau adalah nilai waktu dengung (RT_{60}), nilai STI dan D-50 (Tabel 3).

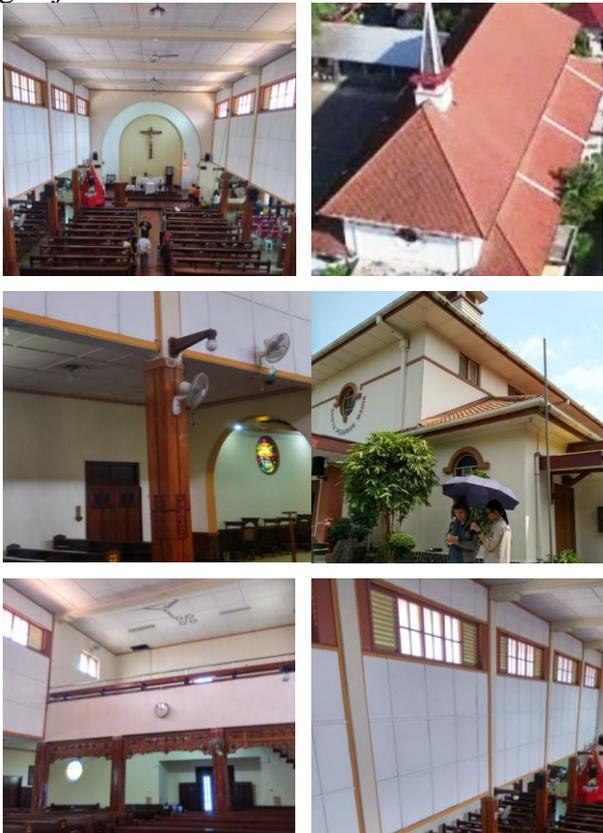
Gambar 2. Penerapan Karakter-Karakter Fisik Gaya Arsitektur Kolonial Peralihan dan Modern pada Bangunan Gereja Sta. Perawan Maria – Purworejo

Karakteristik bangunan Gereja Sta. Perawan Maria – Purworejo memiliki karakter campuran antara gaya arsitektur transisi dan arsitektur kolonial modern (Gambar 2). Karakter arsitektur transisi dapat dilihat pada; penggunaan denah dengan bentuk simetri penuh, adanya menara kecil pada bagian depan bangunan, penggunaan atap perisai dengan material penutup dari genteng tanah liat serta kemiringan yang besar, adanya ventilasi pada atap (*dormer*), penggunaan kolom kayu dan beton, serta jendela kaca yang terbatas. Karakter arsitektur kolonial modern terlihat pada; tidak menggunakan teras keliling, “*clean design*”, sudah menggunakan besi cor, serta penggunaan warna putih yang dominan. Identitas fisik inilah yang akan digunakan dalam pengembangan desain gereja.

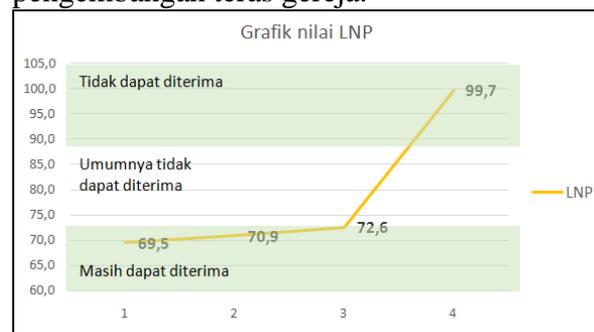
Gambar 3. Hasil Perhitungan Nilai L_{NP}

Pengukuran tingkat kebisingan telah dilakukan. Pengukuran mengikuti standar yang berlaku. Hasil pengukuran menunjukkan bahwa *noise pollution* (L_{NP}) berada pada rentang kategori masih dapat diterima dan umumnya tidak dapat diterima (Gambar 3). Tingkat kebisingan dalam ruang secara persepsi dirasakan mengganggu karena kondisi kebisingan latar belakang di dalam ruang yang sangat rendah. Penanganan kebisingan diperlukan untuk rencana pengembangan teras gereja.

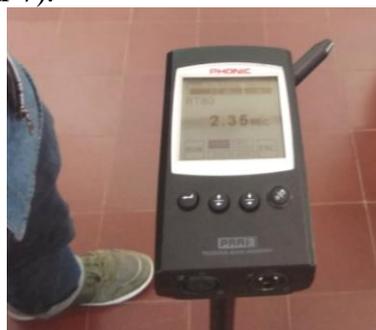
Gambar 4. Hasil Pengukuran RT_{60} Menggunakan PAA3

Hasil pengukuran menggunakan PAA3 menunjukkan nilai RT_{60} sebesar 2,35 detik (Gambar 4). Standar nilai RT_{60} untuk ruang ibadah gereja Sta. Perawan Maria-Purworejo adalah 1,0 detik untuk percakapan dan 1,8 detik maksimum untuk musik. Hasil simulasi menggunakan perangkat lunak terhadap kondisi eksisting menunjukkan nilai RT_{60} pada rentang frekuensi 125 Hz sampai 4 kHz belum berada pada rentang nilai yang dirujuk (Gambar 5). Nilai STI juga tergolong buruk yaitu dibawah 60 dan masuk pada kategori “*POOR*” (Gambar 6), sedangkan nilai D50 juga masih dibawah nilai rujukan 65% (Gambar 7).

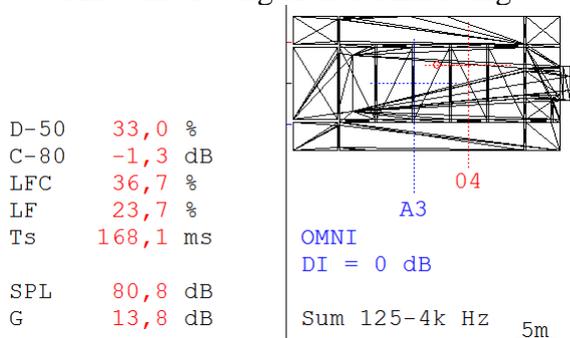
Gambar 7. Nilai D50 Hasil Simulasi Kualitas Akustika Ruang Kondisi Eksisting

D-50 33,0 %
 C-80 -1,3 dB
 LFC 36,7 %
 LF 23,7 %
 Ts 168,1 ms

SPL 80,8 dB
 G 13,8 dB

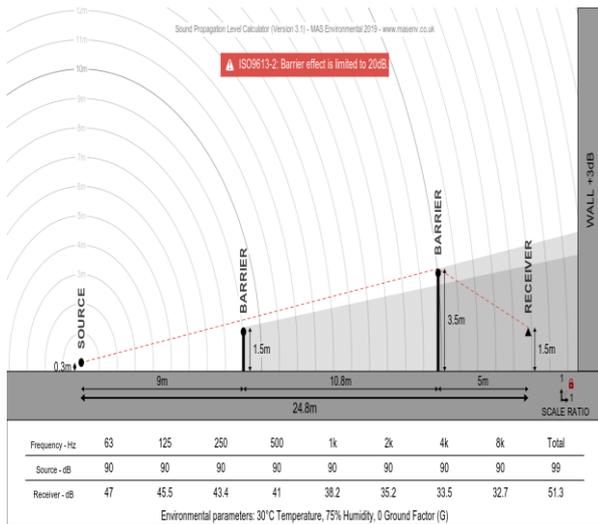
Gambar 8. Hasil Simulasi Penggunaan Pagar dan Barrier

Ukuran *barrier* yang telah ditemukan kemudian dimodelkan untuk diuji menggunakan perangkat lunak simulasi secara 3 dimensi. Hasil simulasi menunjukkan tingkat bunyi (SPL) yang terjadi pada titik pengamatan adalah sekitar 55 dB, sudah sesuai dengan tingkat kebisingan yang disarankan (Gambar 8). Jika dibandingkan (Gambar 9) dengan kondisi tanpa *barrier* terdapat penurunan sebesar 8-10 dB. Penurunan sebesar 8 dB memberikan efek bunyi yang didengar 2 kali lebih lemah dibandingkan tanpa *barrier* (Satwiko, 2009).

Usaha pengurangan tingkat kebisingan yang akan masuk ke area teras dan ruang dalam dilakukan dengan menggunakan *barrier*/penghalang kebisingan. Perhitungan tinggi dan lebar *barrier* menggunakan perangkat lunak simulasi. Hasil simulasi berupa ukuran tinggi dan jarak *barrier* secara 2 dimensi. Hasil simulasi menunjukkan kombinasi penggunaan *barrier* berupa pagar dengan ketinggian 1,5 meter sesuai kondisi desain awal dan penambahan *barrier* setinggi 3,5 meter dan pengaruh jarak menunjukkan penurunan sebesar 48 dB. Bunyi yang sampai di pendengar sebesar 51 dB sudah dibawah standar 55 dB.

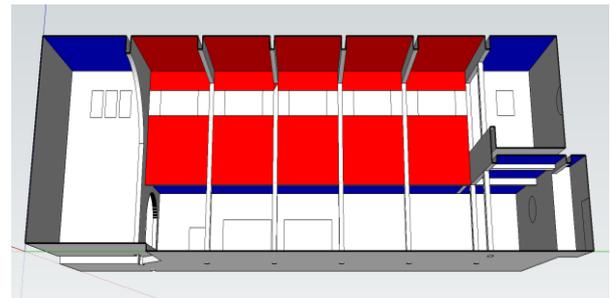
Gambar 10. Skema Penempatan Material Akustik, Simetri Antara Sisi Kiri dan Kanan, Merah = Penyerap Berpori, Biru = Panel Penyerap.

Perbaikan kualitas akustik ruang difokuskan pada penggantian material ruang. Material panel penyerap dan penyerap berpori dipilih karena mampu mengakomodasi kebutuhan perbaikan. Material akustik ditempatkan pada bidang dinding dan plafon yang luas (Gambar 10). Material akustik bekerja lebih efektif pada bidang yang luas.

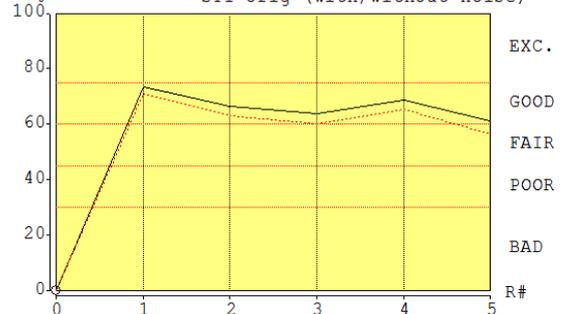
Gambar 12. Nilai STI untuk Kondisi Hasil Perbaikan

Hasil simulasi perbaikan menunjukkan nilai waktu dengung 2,08 detik untuk frekuensi 125 Hz (bawah), 1,64 detik untuk frekuensi 1 kHz (tengah), dan 1,14 detik untuk frekuensi atas 4 kHz (Gambar 11). Nilai STI teramati di atas parameter rujukan yaitu 65 pada 4 titik dari 5 titik pengamatan. Nilai terendah STI adalah 60 sedangkan tertinggi adalah 74 (Gambar 12). Nilai D50 terendah untuk lima titik pengamatan 57,8% sedangkan nilai tertinggi adalah 81,7%. Hanya satu titik pengamatan yang memiliki nilai di bawah nilai rujukan 65% (Gambar 13).

Bkg SPL: <55,0 55,0 52,0 52,0 50,0 50,0 : 45,0 -> dB
 STI orig (with/without noise)

Komparasi hasil simulasi menunjukkan perbaikan pada nilai RT_{60} , STI dan D-50. Prosentase perbaikan nilai RT_{60} terbesar ada pada frekuensi 500 Hz sebesar 69%. Sedangkan perbaikan terendah ada pada frekuensi 4 kHz sebesar 53%. Penurunan nilai RT_{60} yang signifikan akan mempengaruhi parameter akustik lainnya termasuk STI dan D-50. Perbaikan nilai STI tertinggi sebesar 63% dan terendah sebesar 50%. Perbaikan nilai D-50 terbesar pada total rata-rata semua rentang frekuensi adalah 132% sedangkan terendah dengan nilai 88%.

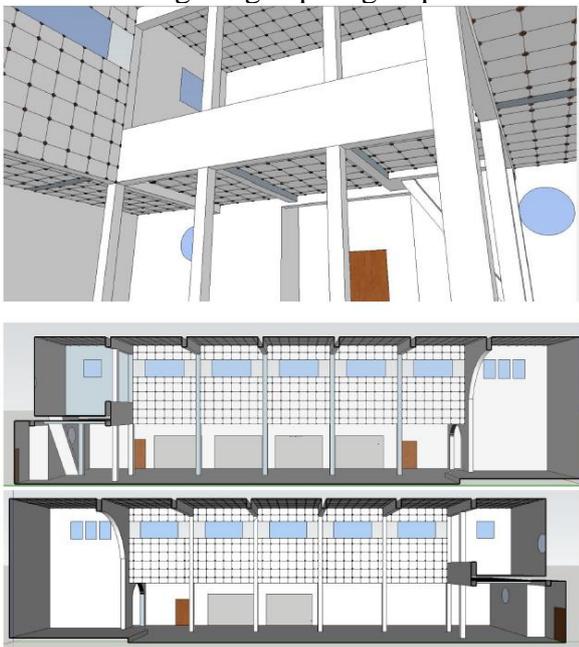
Gambar 14. Alternatif 01 Tampilan Dalam Ruang Setelah Perbaikan

Gambar 4 dan Gambar 5 menunjukkan alternatif visualisasi ruangan setelah dilakukan perbaikan material menggunakan material akustik. Perbaikan mempertahankan tampilan visual eksisting dengan pola grid polos.
