Manajemen Bencana di Kota Manado Melalui Kegiatan Deteksi Sisa Kekuatan Material Bangunan

Yosafat Aji Pranata¹, Muhammad Rusli²

¹Fakultas Teknik Universitas Kristen Maranatha

²Pusat Litbang Perumahan dan Permukiman, Kementerian PUPR

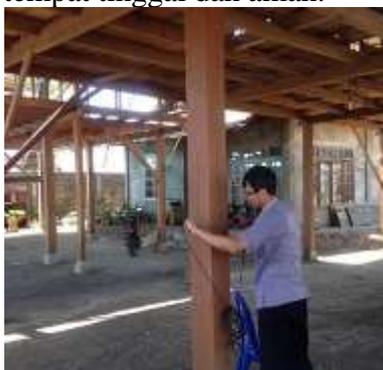
Gambar 1. Uji Deteksi Tiang/Kolom pada Bangunan Rumah Tinggal di Kota Manado Tahun 2015

Gambar 1 memperlihatkan salah satu bagian kegiatan pengabdian kepada masyarakat yang telah dilakukan pada tahun 2015 yaitu kegiatan deteksi kualitas material kayu pada bangunan-bangunan eksisting sebagai bagian dari kegiatan pengabdian kepada masyarakat khususnya di bidang Teknik Sipil pada kurun waktu tahun 2015. Uji deteksi dilakukan pada komponen-komponen bangunan yang dikategorikan sebagai komponen struktur atau komponen yang berperan terhadap kekuatan bangunan.

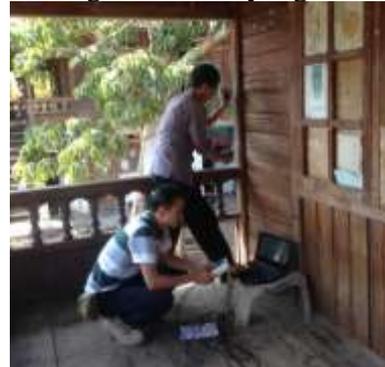
Gambar 2. Titik Pengambilan Sampel pada Tiang Bangunan Rumah Tinggal di Kota Manado (Pranata & Rusli, 2015).

Dalam tulisan ini, kegiatan pengabdian kepada masyarakat dalam bentuk pengujian kualitas/kekuatan kayu bangunan dilakukan di Kota Manado. Gambar 2 dan Gambar 3 memperlihatkan proses pengujian kualitas kayu pada bangunan rumah tinggal di Kota Manado. Kegiatan pengujian kualitas bangunan tersebut dengan mengambil sampel rumah tinggal berdasarkan kebutuhan dari pemilik bangunan terkait rencana dan metode

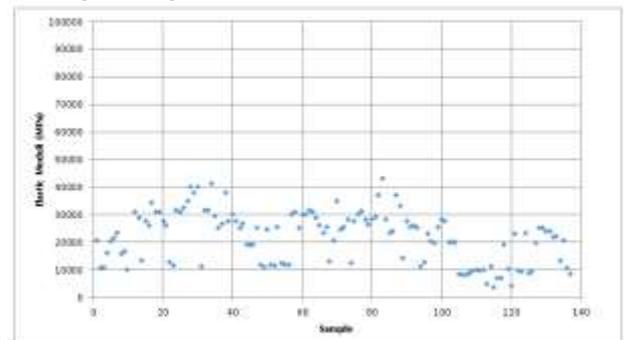
Gambar 4. Data Modulus Elastisitas Dinamik Hasil Pengujian Sampel Rumah Tinggal di Kota Manado (Pranata & Rusli, 2015).

Hasil pengujian pada Gambar 4 memperlihatkan secara umum kualitas kayu (modulus elastisitas dinamik) rata-rata adalah 21985,89 MPa, maka mengacu pada Standar Nasional Indonesia yaitu peraturan kayu Indonesia SNI 7973:2013 termasuk dalam kategori mutu kayu E21, yang berarti termasuk dalam kelas I.

Hasil kegiatan pengujian pada rumah tinggal di Kota Manado secara umum ditampilkan pada Gambar 4.
