ANALISIS AKSESIBILITAS DISABILITAS DI TAMAN KERANG KABUPATEN JEPARA

Program Studi Arsitektur, Fakultas Teknik dan Informatika Universitas PGRI Semarang

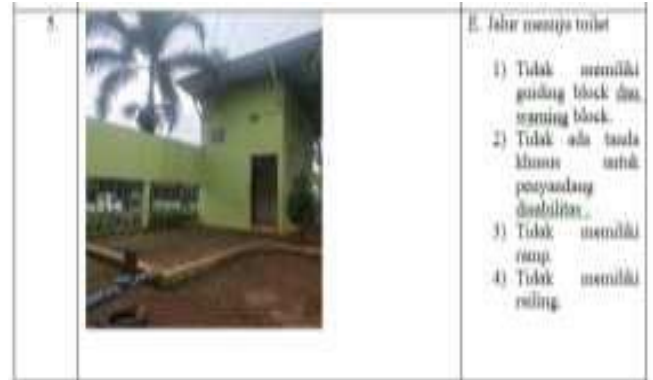
Di bawah ini tabel jalur pedestrian taman kerang kabupaten jepara ,ada beberapa masalah pada jalur tersebut sehingga untuk pengguna disabilitas tidak bisa melawati jalur tersebut.

No	Gambar	Keterangan
1		A Jalur pejalan kaki Memiliki gading block dan warning block
2		B Jalur Masuk 1 1) Harus dapat dilewati orang normal berjalan kaki 2) Kondisi permukaan selangsiar rusak 3) Ukuran tangga tidak sesuai standar 4) Tidak memiliki ramp 5) Tidak memiliki railing
3		C Jalur Masuk 2 1) Ukuran tangga tidak sesuai standar 2) Tidak memiliki railing 3) Kondisi permukaan selangsiar rusak

Berdasarkan analisa persyaratan ada masalah yang terjadi pada jalur pedestrian tersebut, karena para penyandang disabilitas tidak dapat kemudahan, kenyamanan dan keamanan untuk melewati jalur tersebut. karena ada penghambat dan bahkan jalur tidak dapat dilewati oleh penyandang disabilitas.

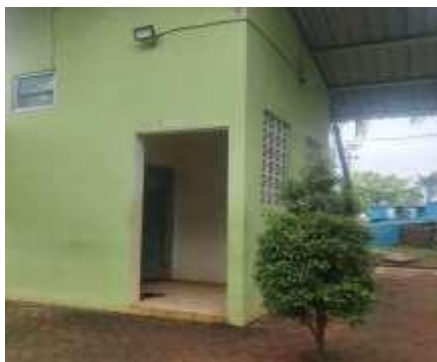
4.5 KONDISI TOILET

Pada taman kerang memiliki 2 toilet yang semuanya tidak ada yang direncanakan untuk penyandang disabilitas dan juga kondisi toilet tidak terawat. maka dari itu fasilitas toilet pada taman kerang masih jauh dari standart bagi penyandang disabilitas yang telah ditetapkan sehingga memerlukan redesain pada taman kerang.
