ANALISIS SIRKULASI DISABILITAS PADA HALTE TRANS SEMARANG DI BALAI KOTA SEMARANG

Program Studi Arsitektur, Fakultas Teknik dan Informatika Universitas PGRI Semarang

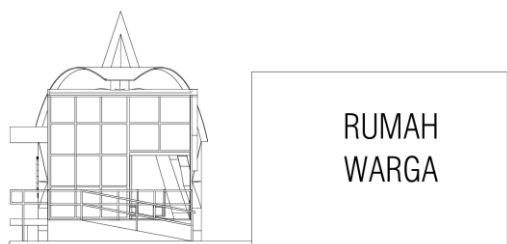
Gambar 13. Tampak Samping Kiri
 Sumber : Autocad Pribadi

1. Jarak sisi belakang halte dengan rumah warga adalah sebesar 160 cm
2. Sisi Kiri rawan karena posisi halte dekat dengan area masuk gang rumah

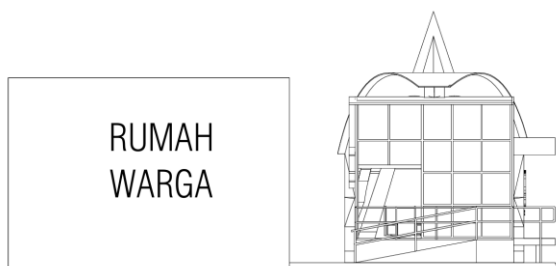
Gambar 14. Tampak Samping Kanan
 Sumber : Autocad Pribadi

1. Jarak sisi belakang halte dengan rumah warga adalah sebesar 160 cm
2. Sisi Kanan cukup aman karena posisi halte tidak terlalu dekat dengan akses keluar bangunan di sisinya

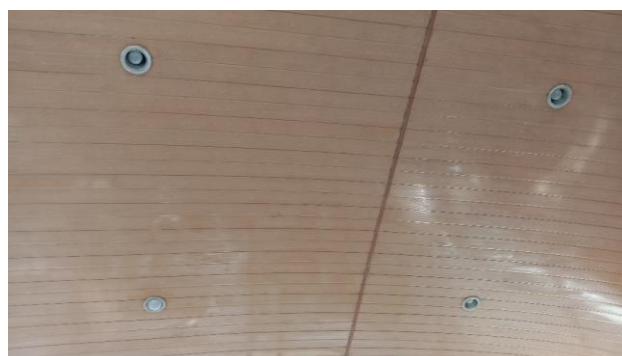
Gambar 18. Lampu Penerangan
 Sumber : Dokumentasi Pribadi

1. Terdapat lampu penerangan untuk membantu pencahayaan di dalam bangunan
2. Lampu penerangan hanya dihidupkan saat dibutuhkan saja

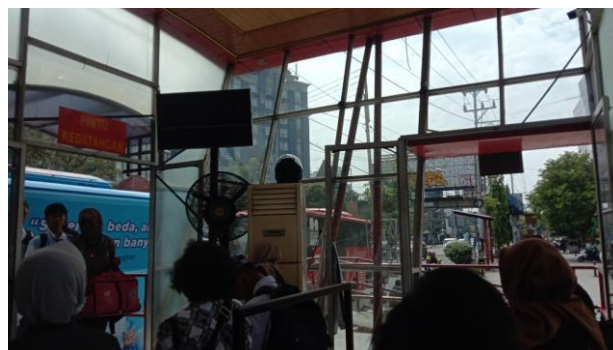
Gambar 19. Pengatur Suhu Ruangan
 Sumber : Dokumentasi Pribadi

1. Fasilitas pendingin ruangan berupa kipas *Blower* dan *Air Conditioner*

Pada saat terjadi peningkatan mobilitas yaitu pada pagi dan sore hari disarankan untuk memakai *blower* kipas diletakkan di sudut pojok halte agar mengurangi suhu yang tinggi serta memberikan kenyamanan bagi pengguna. Penggunaan *sound system* hanya terdengar dari sisi pintu keluar, maka dari itu seharusnya memberikan *sound system* yang tersebar agar pengguna halte dapat mendengarkan, khususnya lansia.
